SOLICITUD DE COTIZACIÓN N° 000001

EXPEDIENTE DE MANTENIMIENTO

MANTENIMIENTO INTEGRAL DE LA INFRAESTRUCTURA FÍSICA DEL EE.SS. PUESTO DE SALUD VITO, DISTRITO JUAN ESPINOZA MEDRANO, PROVINCIA DE ANTABAMBA EN LA REGIÓN DE APURÍMAC.

ANTABAMBA, JUNIO - 2025

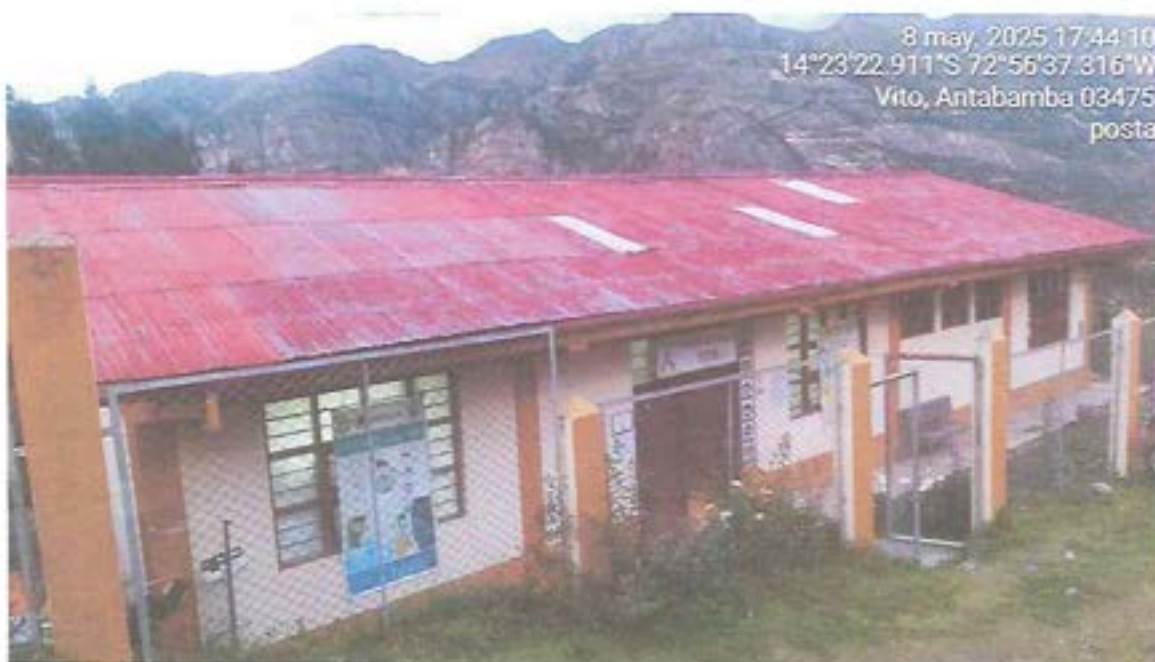
8 may. 2025 17:44:10
 14°23'22.911"S 72°56'37.316"W
 Vito, Antabamba 03475
 posta
