- 4) **DENOMINACION DE LA CONTRATACION**
CONTRATACION DEL SERVICIO DE CONSULTORIA DE OBRA PARA LA ELABORACION DEL EXPEDIENTE TECNICO COMPLEMENTARIO PARA LA IMPLEMENTACION DEL PLAN DE ADECUACIÓN DE MEDIDAS DE SEGURIDAD EN EDIFICACIONES ITSE PARA LA OBRA “CREACION DEL COMPLEJO RECREATIVO Y DEPORTIVO SAN ANTONIO DEL DISTRITO DE MIRAFLORES, PROVINCIA Y DEPARTAMENTO DE AREQUIPA

PLAN DE ADECUACIÓN DE MEDIDAS DE SEGURIDAD EN EDIFICACIONES ITSE

COMPLEJO DEPORTIVO RECREATIVO

SAN ANTONIO

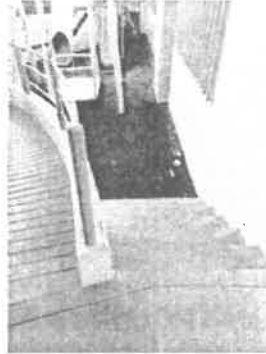
sismo, botiquín, extintores, pulsadores manuales de emergencia, luz estroboscópica, etc. Asimismo no cuenta con la señalización en piso de cambios de nivel en las rampas y escaleras.

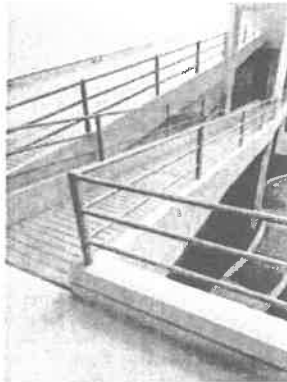
-La edificación cuenta con barandas o antepechos en los pasadizos y rampas, sin embargo, la altura de estos no cumplen con lo indicado en la normativa vigente que es de 1.00 m.

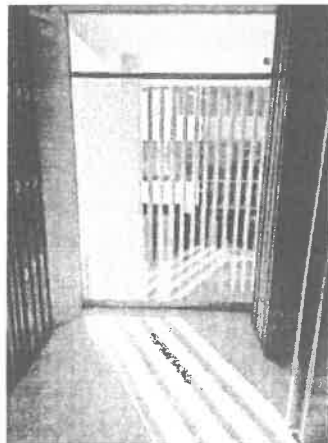
4 Pasadizos
rampas

y -Al finalizar el pasadizo que comunica los salones de uso múltiple 01, 02, 03 y 04, se encuentra un vano que cubre con un panel de vidrio de piso a techo, el cual no cuenta con una baranda o antepecho de protección de caída al vacío.

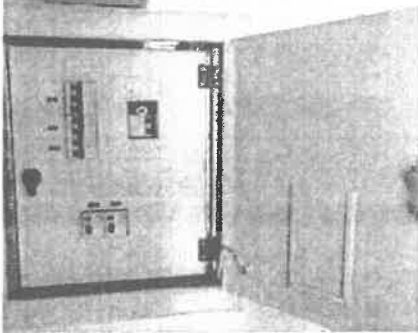
1	Tableros

N°	Ítem	Descripción	Normativa
		El establecimiento no cuenta con lo siguiente en los tableros: -Identificación de los tableros según planos -Leyenda en el interior de los tableros con diagramas unifilares de acuerdo a los circuitos existentes -existen espacios vacíos en los mandiles sin tapas

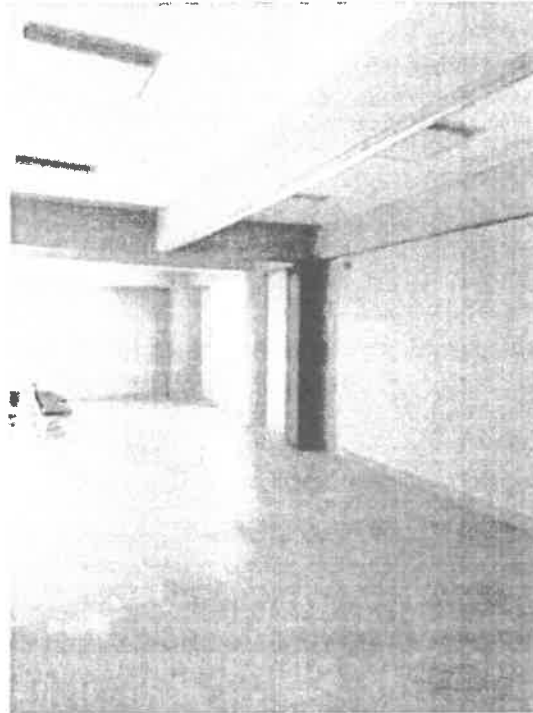
los extintores necesarios para los tres niveles
-Constancia de operatividad y mantenimiento de los extintores.

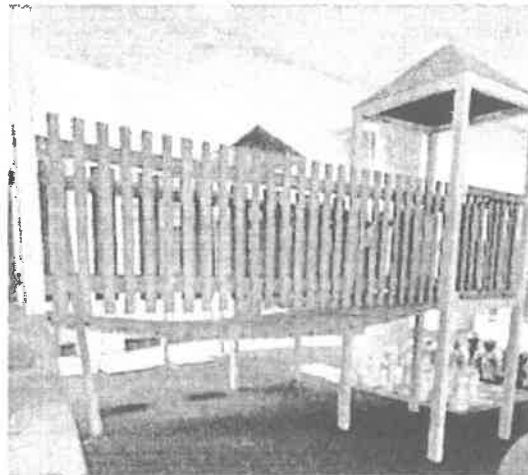
3 Protección de juegos infantiles

pueden causar daño a los niños en su recorrido.
