TERMINOS DE REFERENCIA:

SERVICIO DE IMPLEMENTACIÓN DE REQUISITOS OBLIGATORIOS PARA SOLICITAR y OBTENER EL CERTIFICADO DE INSPECCIÓN TÉCNICA DE SEGURIDAD DE EDIFICACIONES PARA EL LOCAL DE CARHUAZ CON AGUARICO DISTRITO DE BREÑA

ESTADO SITUACIONAL DEL LOCAL DE LA UGEL-03 UBICADO EN EL JIRÓN CARHUAZ CON EL JIRÓN AGUARICO N° 731 DISTRITO DE BREÑA.

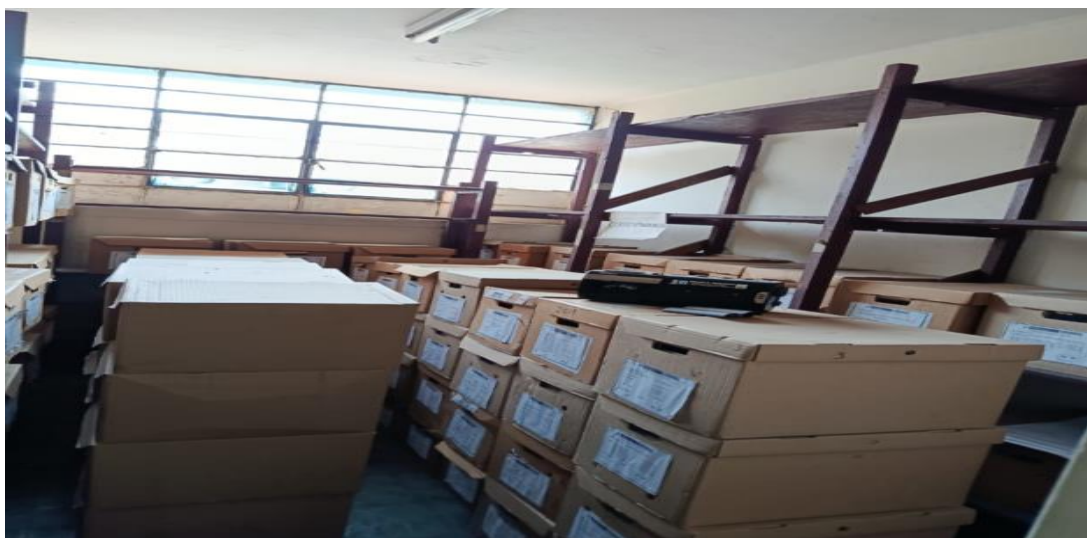
Cuenta con 2 plantas y varios ambientes para archivo, un ambiente para mesa de trabajo y siete (7) repositorios de documentos separados por ambientes como archivo de documentos de la UGEL03, con acceso independiente e irrestricto, cuya antigüedad estimada es de aproximadamente más de 70 años. No se dispone de planos de independización de un lote habitable con las medidas reales de cada uno de los ambientes.

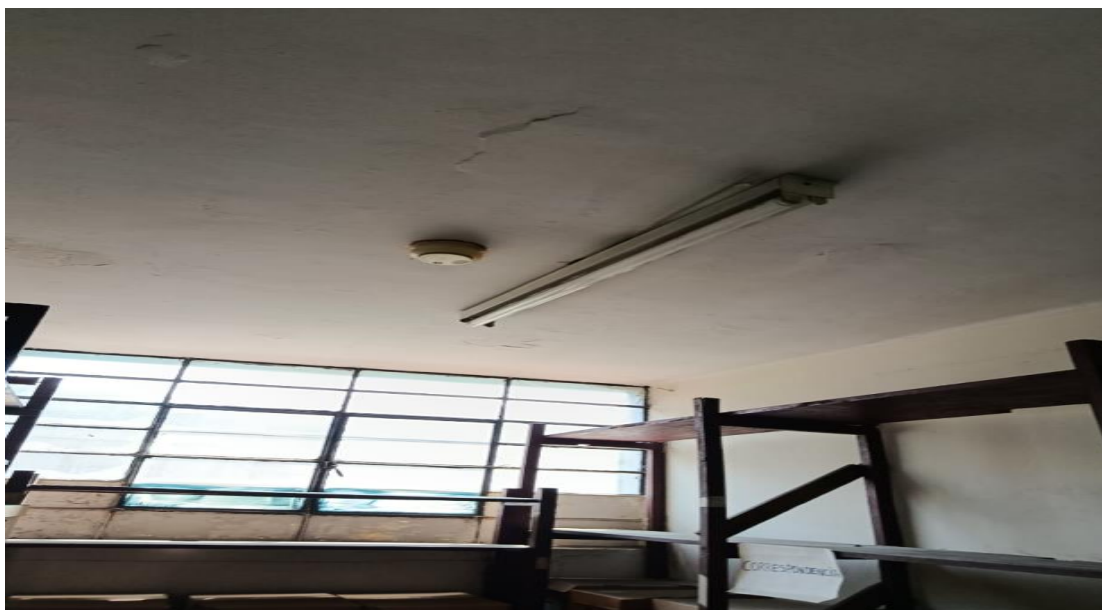
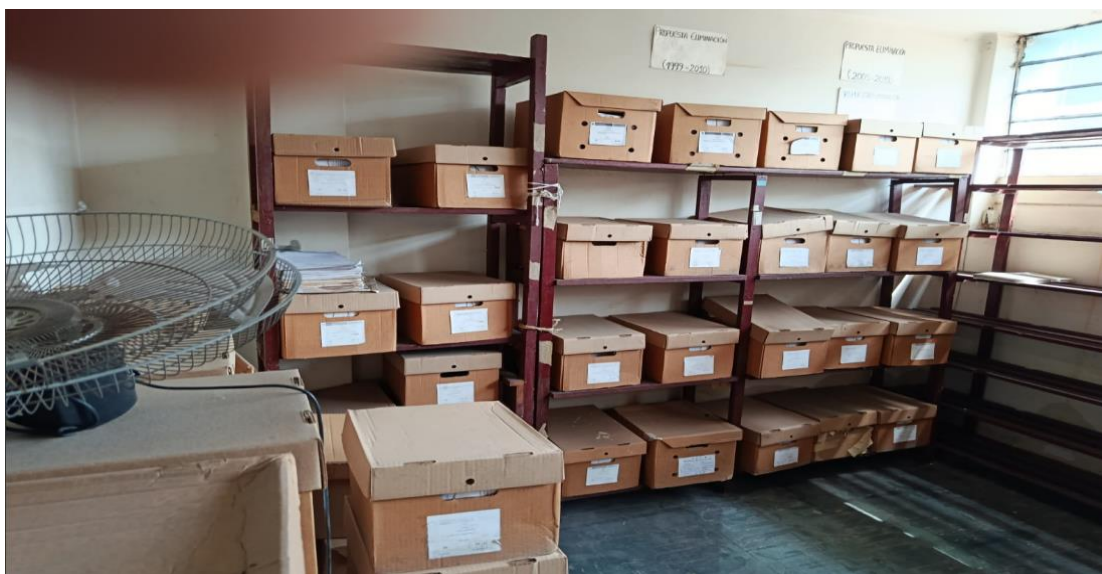
Se ha verificado que la edificación cuenta con las siguientes observaciones por no disponer de los siguientes elementos y medios de seguridad:

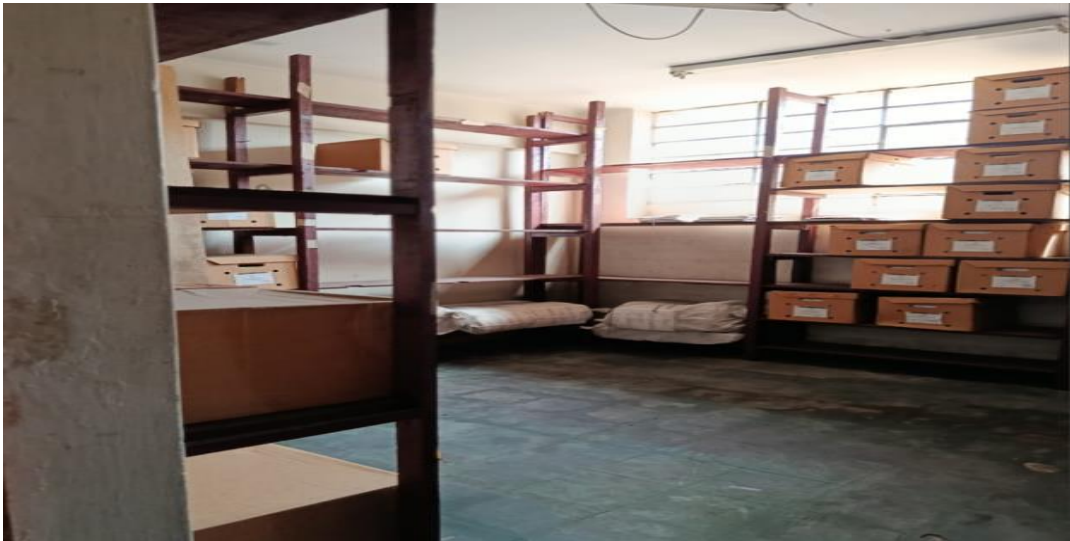
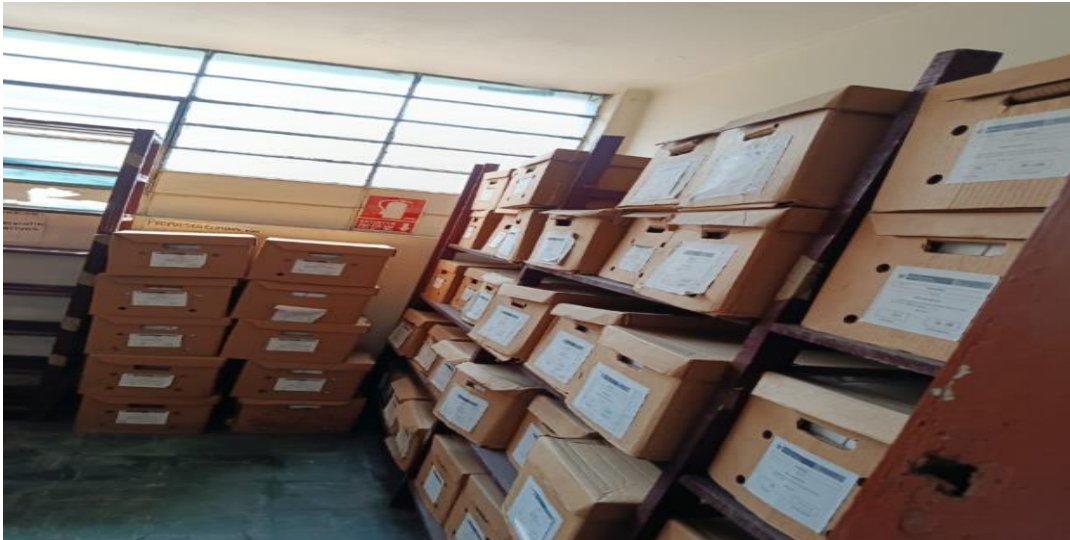
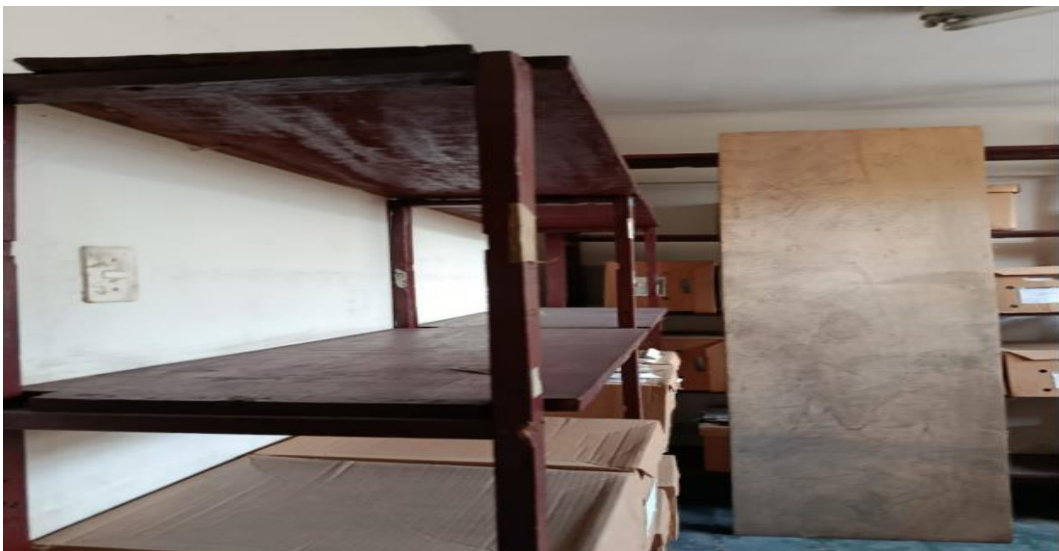
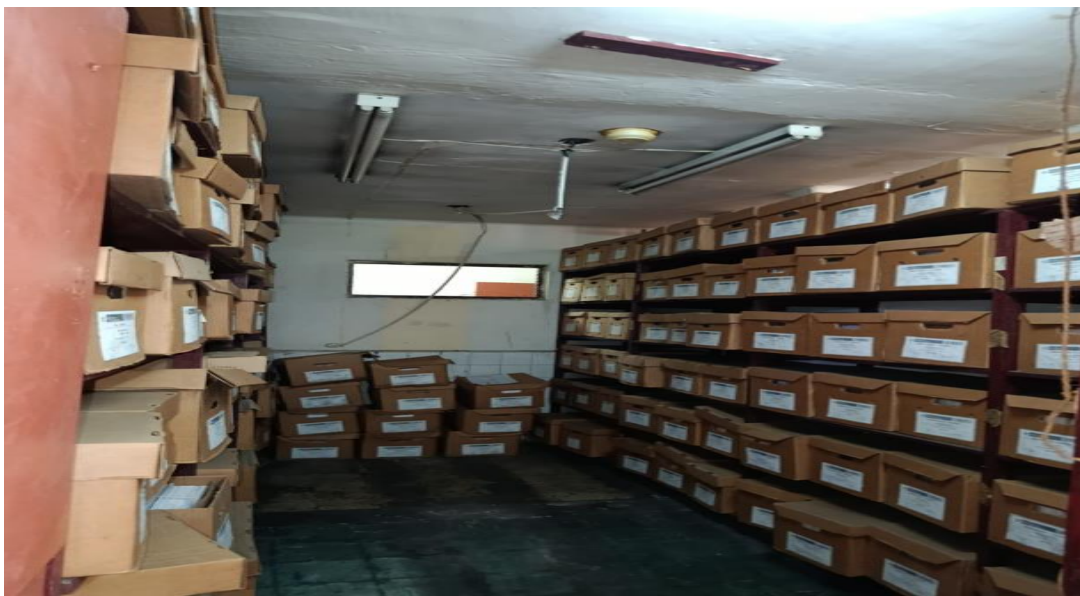
- 1.1. La distribución del mobiliario en el que se deposita el acervo documentario tiene pasadizos con mobiliario y/o materiales que obstruyen la circulación, accesos y/o evacuación de personas de manera segura en condiciones de emergencia, incumpliendo la norma A.010 del RNE.

- 1.3.** Elaborar Memoria descriptiva que sustente la cantidad, tipo y distribución de extintores.
- 1.4.** Ordenar el mobiliario, retirar los materiales que obstruyen la circulación y evacuar a las personas de manera segura. en el área del repositorio y área de oficinas.

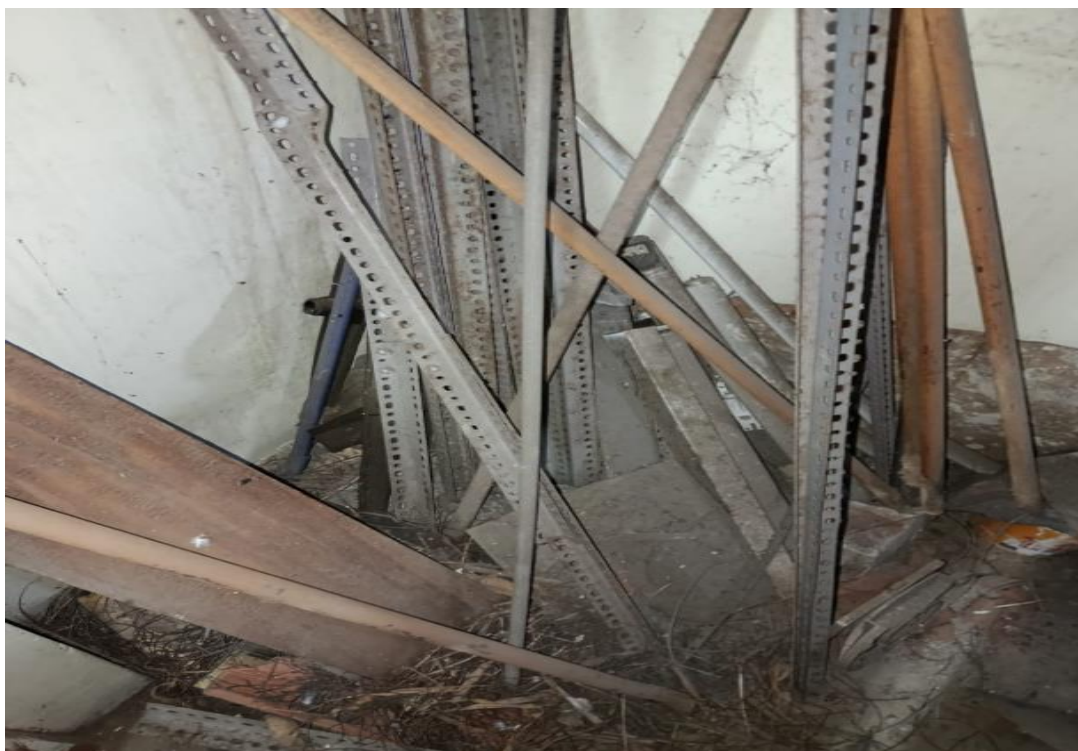
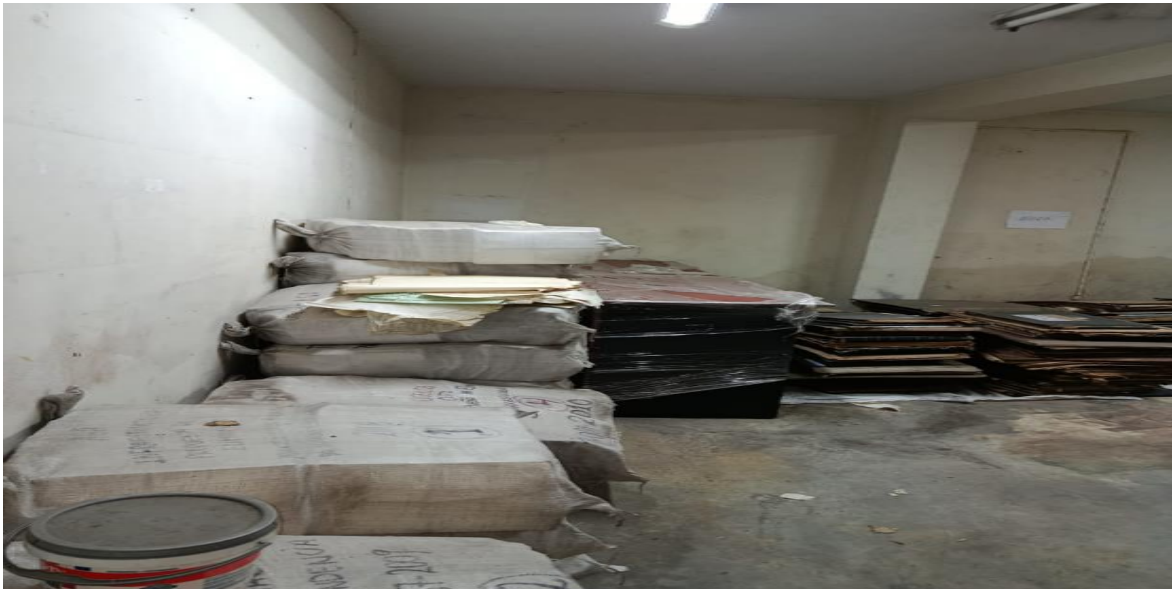
1.2. La distribución del mobiliario en el área de oficinas, presenta desorden generando obstrucciones a la circulación, accesos y/o evacuación de personas de manera segura en condiciones de emergencia, incumpliendo la norma A.010 del RNE.

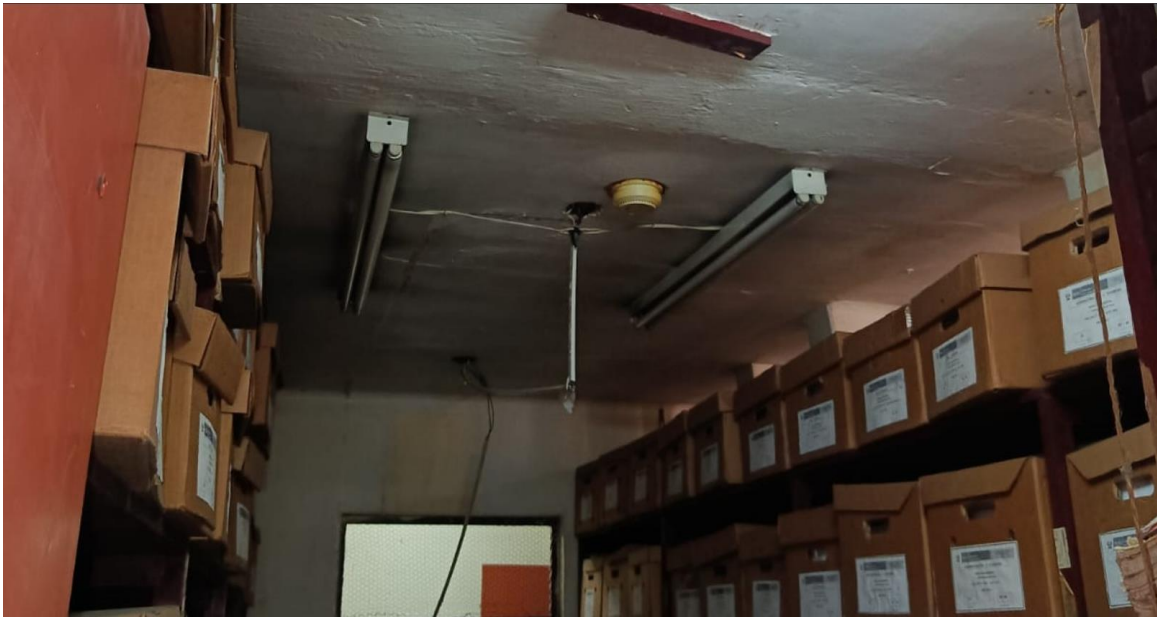
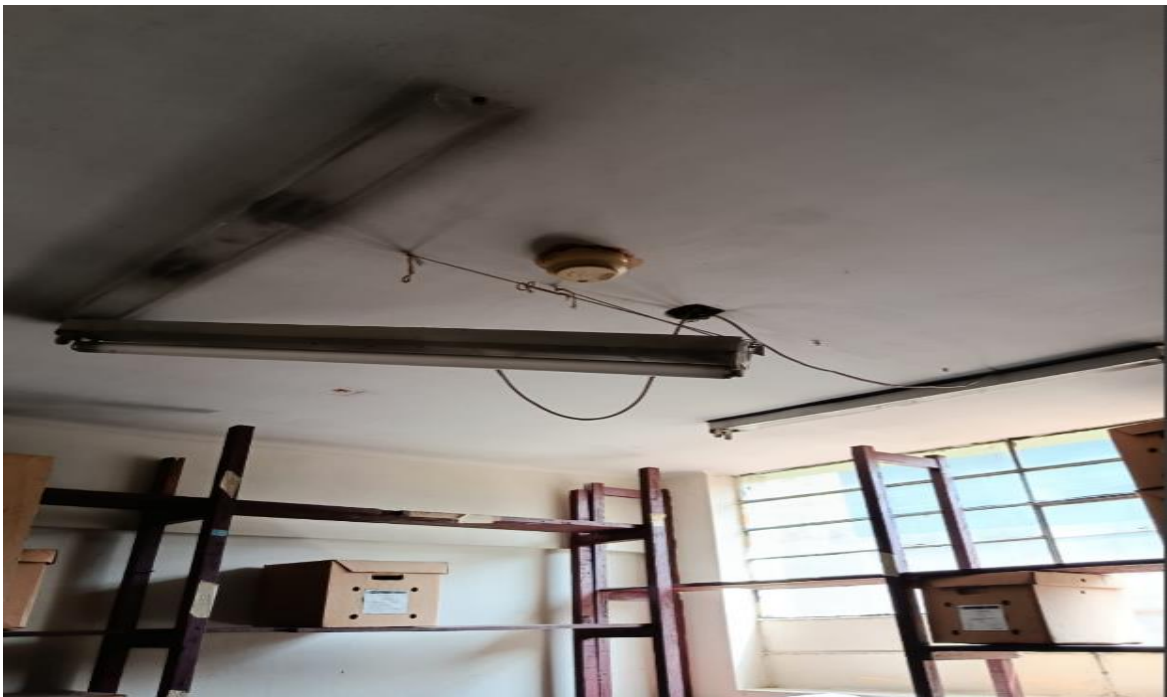
- 1.4. El establecimiento tiene equipos de iluminación, sin embargo, no es suficiente, no se dispone de la certificación de operatividad y funcionamiento que garantice un nivel de iluminación adecuado en las vías de evacuación y que estén instalados como respaldo a la ausencia de energía en los circuitos de iluminación, incumpliendo el art. 40 del RNE.

- 1.6.** Colocar equipos de iluminación de emergencia en las vías de evacuación, necesarios para la obtención del certificado ITSE.

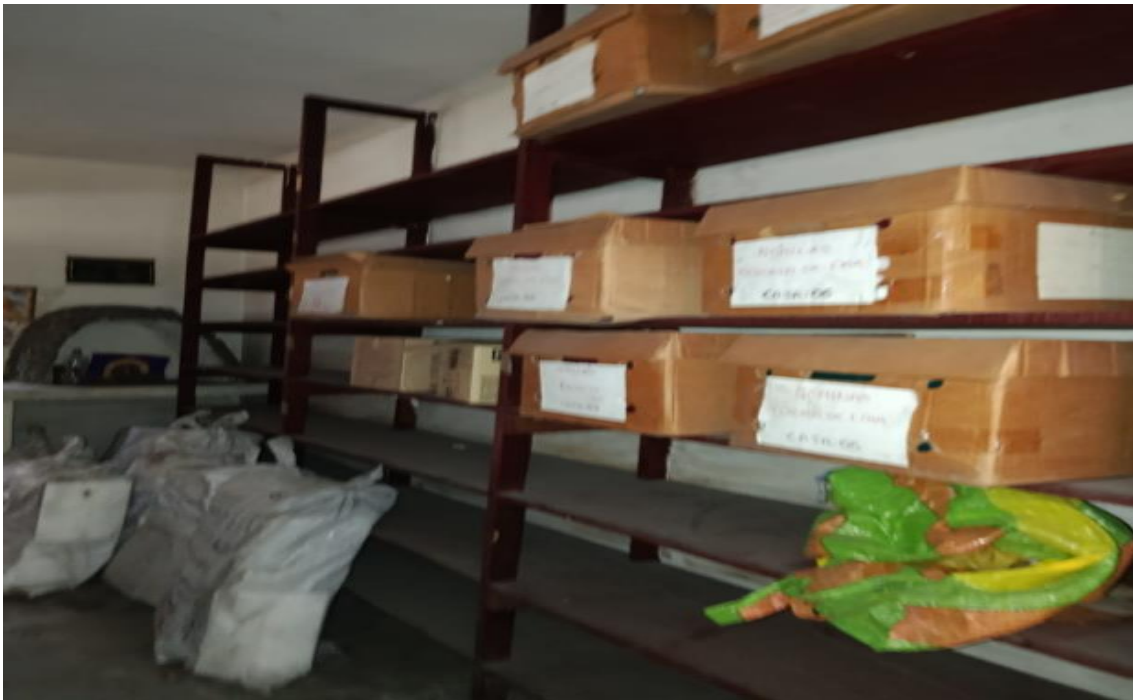
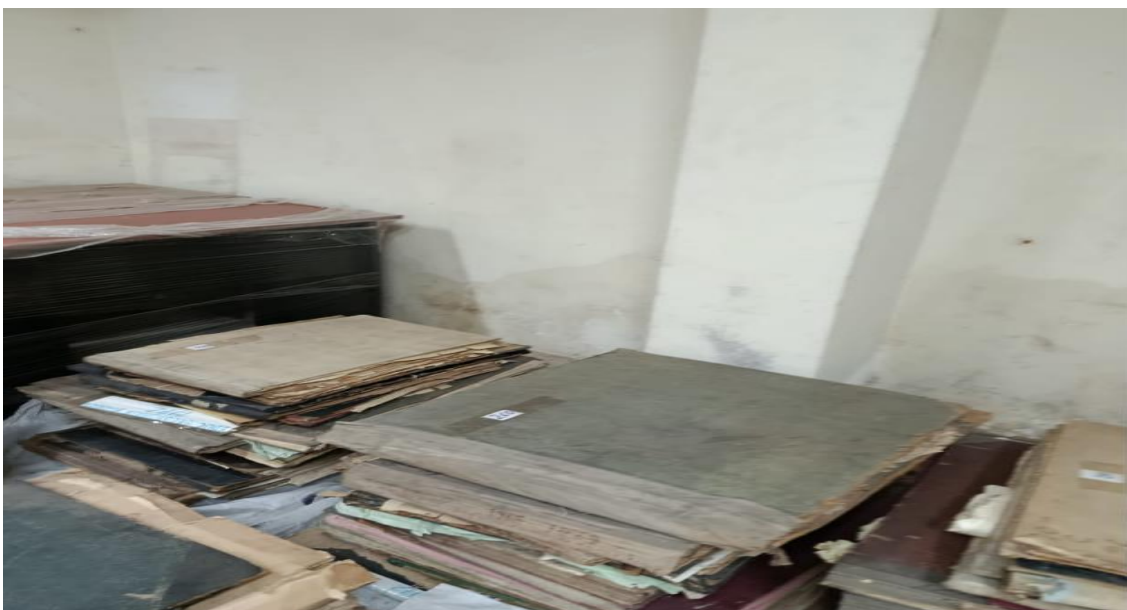
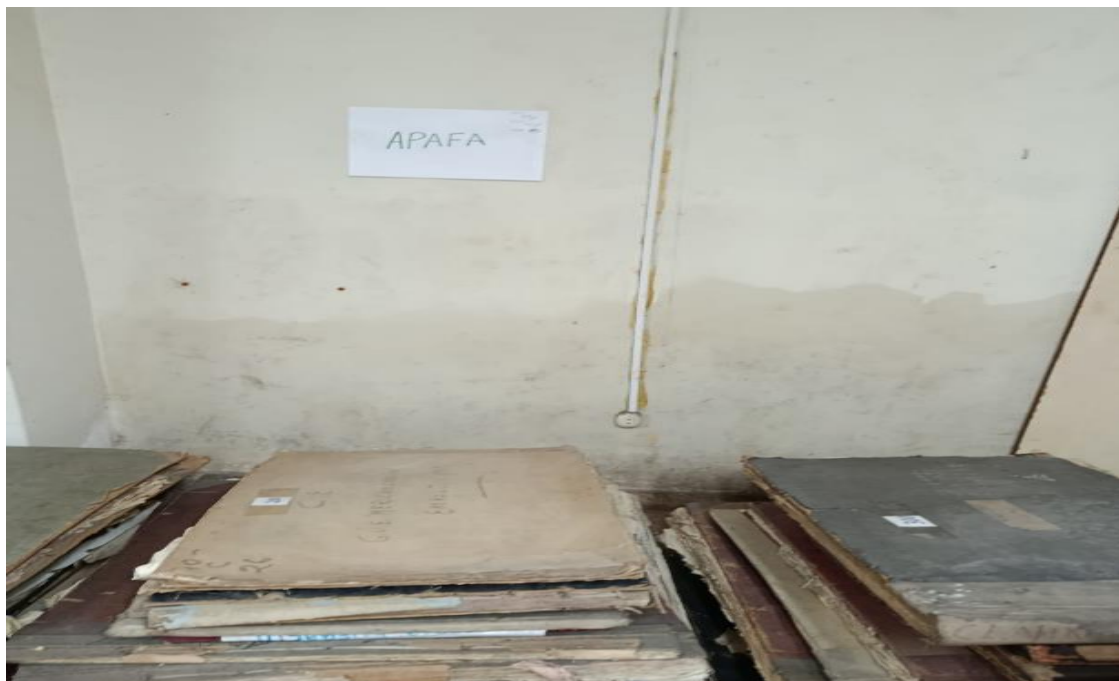
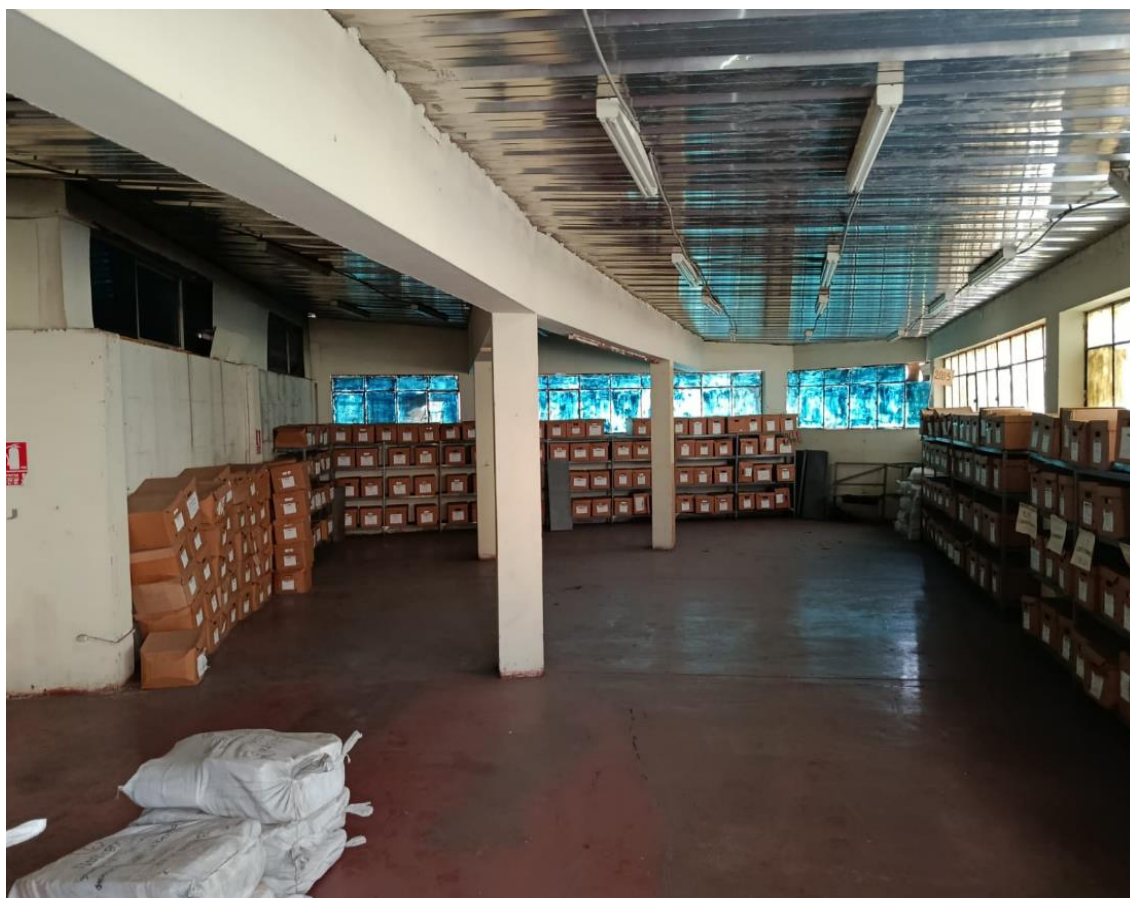
2.3. Las estructuras de soporte del acervo documentario con alturas superiores a 1.50 más. no aseguran una estabilidad en condiciones de emergencia por sismos, no tienen fijación a las estructuras permanentes de la edificación como paredes, techos o pisos que puedan generar un colapso. RNE E.090, GE.040 Art. 11 y 12. Así mismo se nota humedad en el local interno.

- 2.1.** Colocar láminas de seguridad en los paños de vidrio primario en ventanas del área de oficinas, en concordancia con el RNE E.040 Art. 23 y GE.040 Art. 11 y 12
- 2.2.** Pintar y controlar la corrosión en el portón de ingreso y los soportes del techo tapa sombra. Asimismo, revisar y reparar las filtraciones de agua que humedecen las paredes.
- 2.3.** Colocar elementos de fijación a las estructuras permanentes de la edificación como paredes, techos o pisos que le den estabilidad a las estructuras de soporte del acervo documentario con alturas superiores a 1.50 mts. en condiciones de emergencia por sismo y evitar que puedan generar un colapso o bloquear las vías de evacuación.

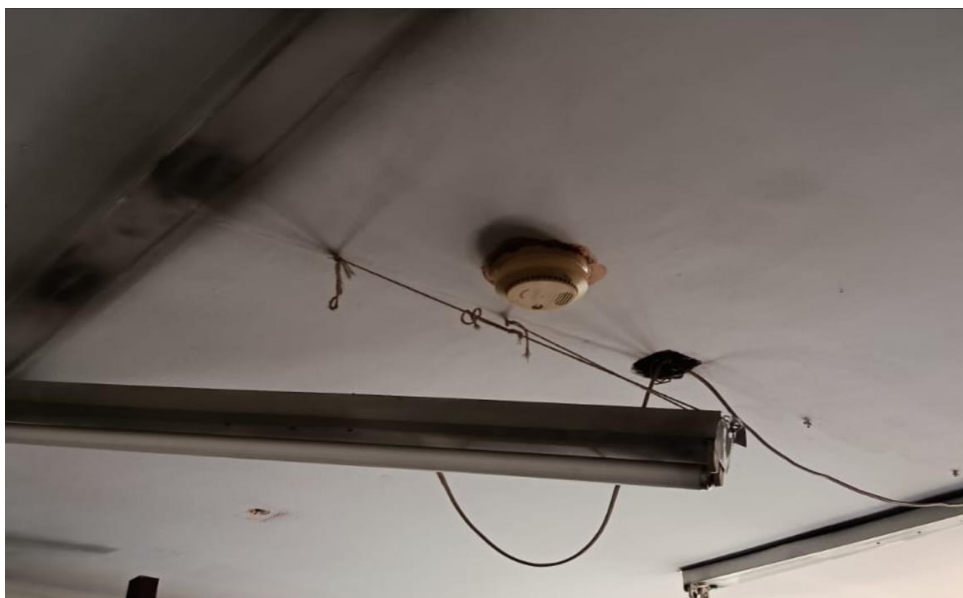
- 3.2. Existen extensiones de tomacorrientes sueltas sin fijación utilizados de manera permanente para los equipos de utilización de oficinas y artefactos electrodomésticos, con utilización de adaptadores y/o enchufes que no conectan de manera automática al sistema de puesta a tierra. Existen tapas de cajas de paso sin tapa, exponiendo a daños el aislamiento de los conductores.

- 3.2. Retirar las extensiones de tomacorrientes y supresores de pico, e instalar salidas de tomacorriente fijas cerca del mobiliario en uso con espiga a tierra de tal forma que los enchufes de los artefactos electrodomésticos y de oficina se conecten sin adaptadores y automáticamente al sistema de puesta a tierra.
