TERMINO DE REFERENCIA DE SERVICIO

Servicio de "Mantenimiento de Techos de metal de la Agencia 2 Tumbes".

La finalidad es instalar un sobre techo, cambio de calaminón, canaletas y bajantes, como una solución eficiente y conveniente para mitigar temporalmente las filtraciones de aguas pluviales de la Agencia 2 Tumbes, a fin de beneficiar a la población local y aledaña con los servicios bancarios.

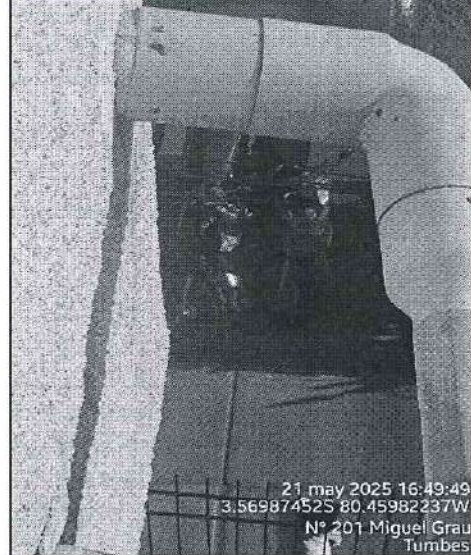
Las canaletas son de tubos cortados por la mitad de 8" color naranja que reduce a en las bajantes a una tubería de 4", provocando un embalsamiento en periodos de lluvia, como se puede apreciar en las siguientes imágenes:

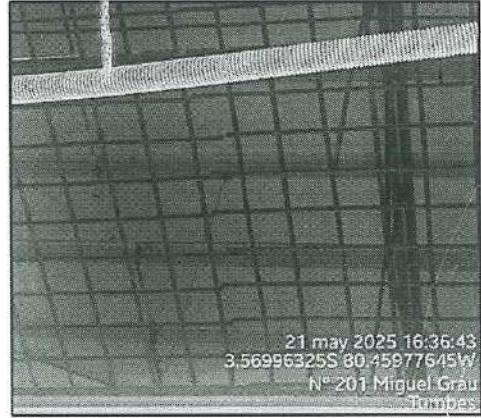
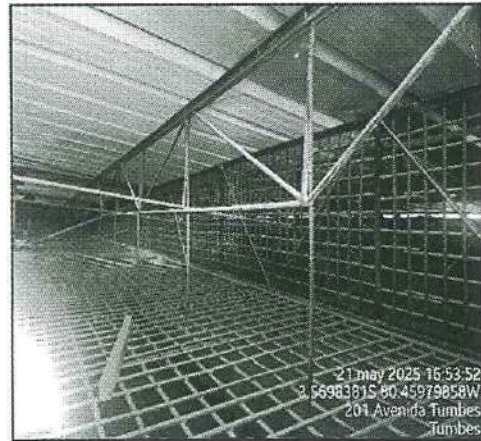
- c) Se observa que faltan algunos paneles del cielo raso en el hall de atención, algunas filtraciones en la zona donde se montan las canaletas de evacuación, los vidrios de la mampara requieren ser fijados, presenta un leve movimiento y los perfiles metálicos que se fijan en algunos puntos de las paredes y a un enmallado de varillas de 1/2" y la estructura que soporta el TR4 Aluzinc, es de perfil liviano c/varillas de 1/2"

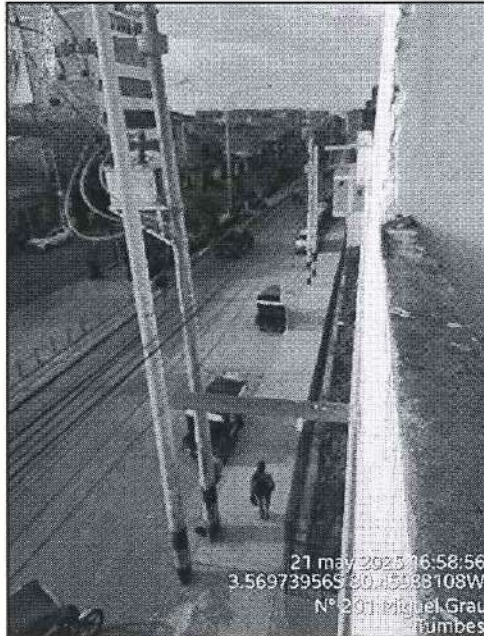
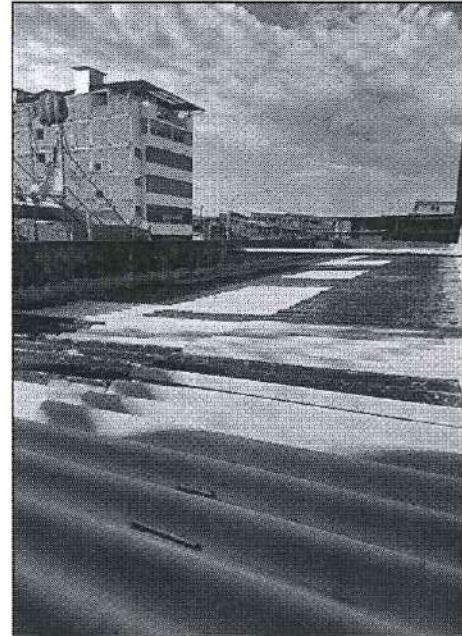
- d) Se aprecia que existe un parapeto de concreto alrededor del techo que puede servir de base para diseñar un sobre techo con inclinación hacia la Av. Tumbes que tiene buen drenaje pluvial y con un adecuado canal Pvc para aguas de lluvia Trapezoidal.

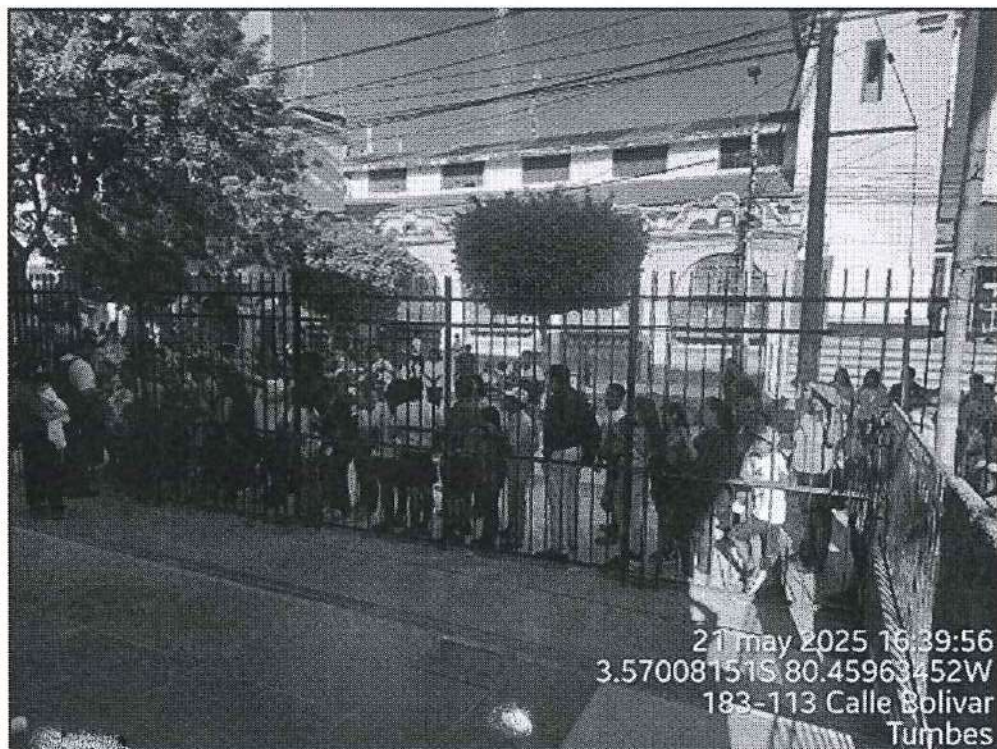
- e) También se puede observar que los usuarios del Banco de la Nación están expuestos a los intensos rayos del sol, pudiéndose diseñar un voladizo en el techo de ingreso a la agencia

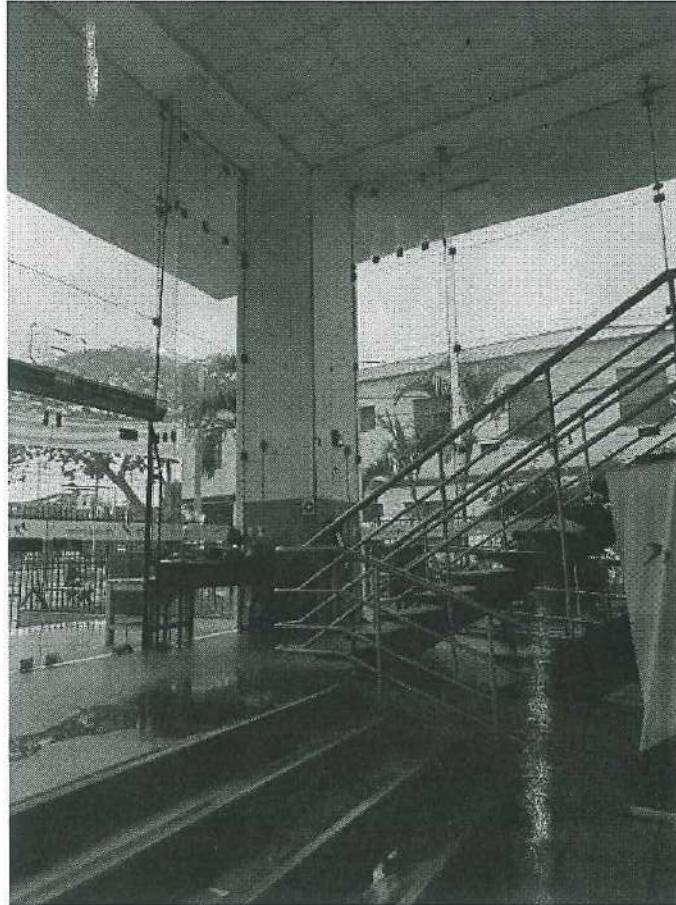
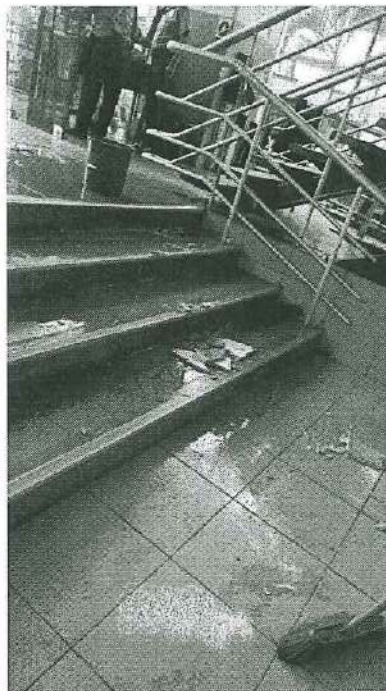
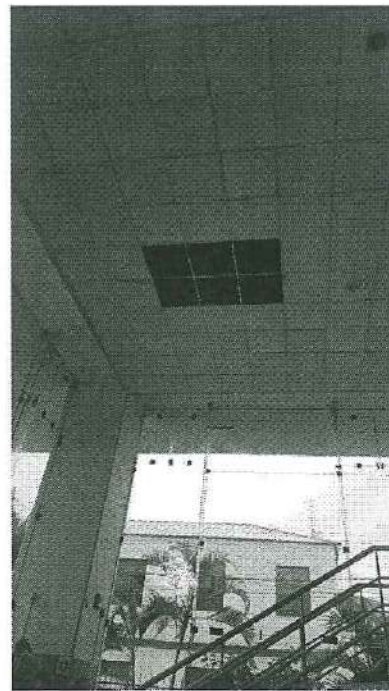
e) Se observa filtraciones que gotean hacia el hall de atención en la agencia 2 Tumbes del Banco de la Nación, dañando baldosas del falso cielo raso.
