INFORME N°175-2026-MDL/GDTIL/JECHC

ASUNTO : SE SOLICITA LA CONTRATACION DEL SERVICIO DE DESMONTAJE DE ESTRUCTURA METÁLICA DE RESERVORIO DE CALLE ZARUMILLA

INFORME N°087-2026-MDL/GDTIL/JECHC

Asunto : INCORPORACION DE RECURSOS PARA EL SERVICIO DE DESMONTAJE DE ESTRUCTURA METALICA DE RESERVORIO DE CALLE ZARUMILLA

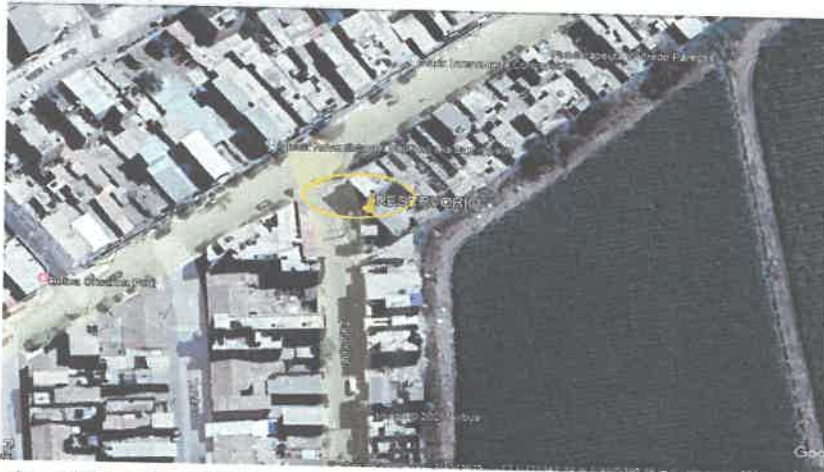
El reservorio de estructura metálica se encuentra ubicado en la zona urbana del distrito de laredo provincia de Trujillo departamento de la libertad cuyas coordenadas son las siguientes: UTM N9105282.14 E725211.98

El reservorio de estructura metálica en la actualidad se encuentra en mal estado debido a diferentes factores tanto externos como internos.

ESTA GERENCIA DE DESARROLLO TERRITORIAL E INFRAESTRUCTURA LOCAL habiendo echo la inspección del reservorio por lo que dicho reservorio esta inoperativo y altamente se encuentra totalmente deteriorado y no cumple con las condiciones técnicas para un mejoramiento por lo que esta causando un peligro inminente por lo que se sugiere un desmontaje de dicho reservorio.

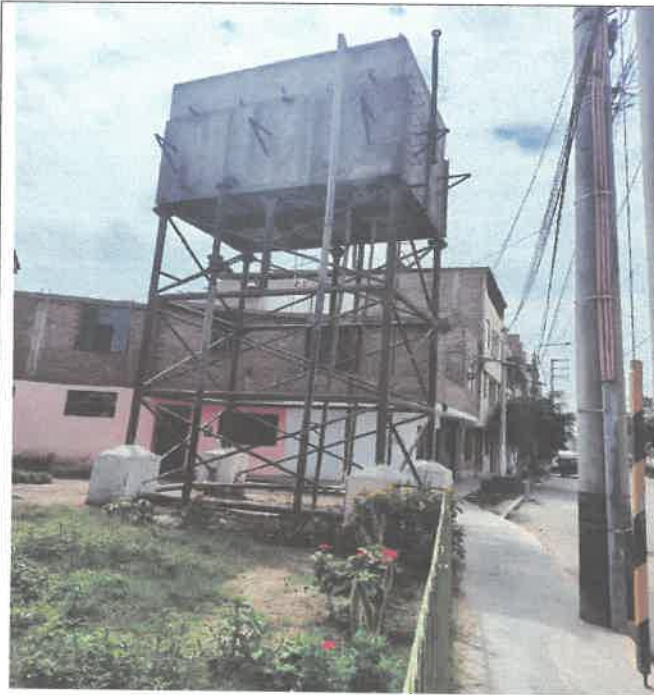
Figura N°01: Se observa el deterioro del reservorio de estructura metálica lo cual esta correidos dicha estructura que resiste el peso del reservorio elevado

Por lo tanto, **esta GERENCIA DE DESARROLLO TERRITORIAL E INFRAESTRUCTURA LOCAL** habiendo echo la inspección de la ubicación del reservorio por lo que dicho reservorio esta inoperativo y altamente se encuentra totalmente deteriorado y no cumple con las condiciones técnicas para un mejoramiento por lo que esta causando un peligro inminente por lo que se sugiere un desmontaje de dicho reservorio Teniendo un Presupuesto Referencial para dicho trabajo de.

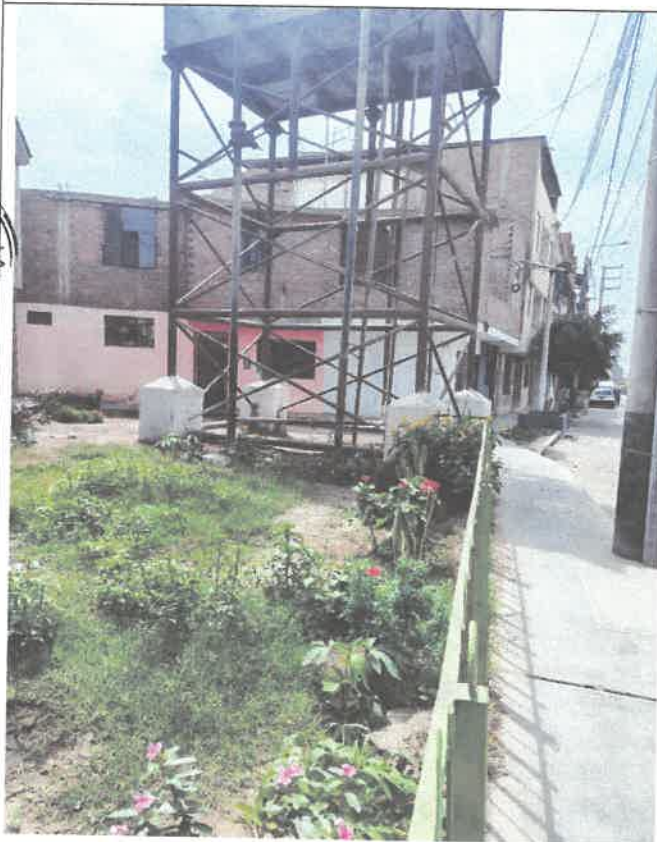
Figura N°02: Se observa el deterioro del reservorio de estructura metálica lo cual presenta deterioro de los dados de concreto que soporta el reservorio elevado
