ANEXO A**"SERVICIO GENERAL PARA EL DIAGNÓSTICO Y ELABORACIÓN DEL DOCUMENTO TÉCNICO INTEGRAL PARA LA RECONSTRUCCIÓN DEL SISTEMA SANITARIO DE LA UNIDAD DE PEAJE CANCAS – TUMBES"**

RELACIÓN DE PLANOS DEL SERVICIO

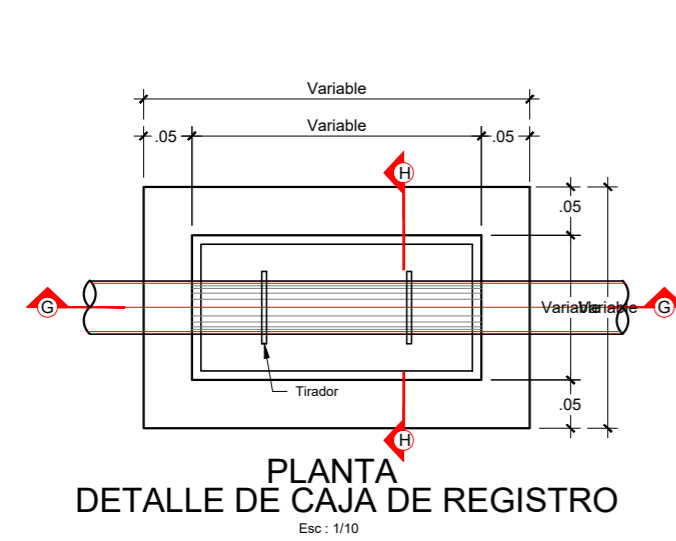
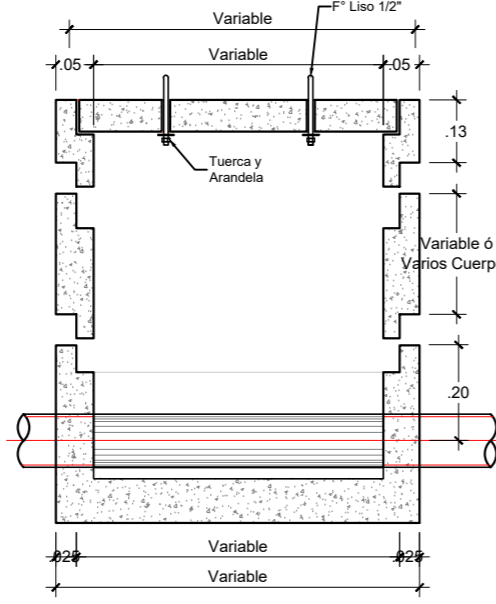
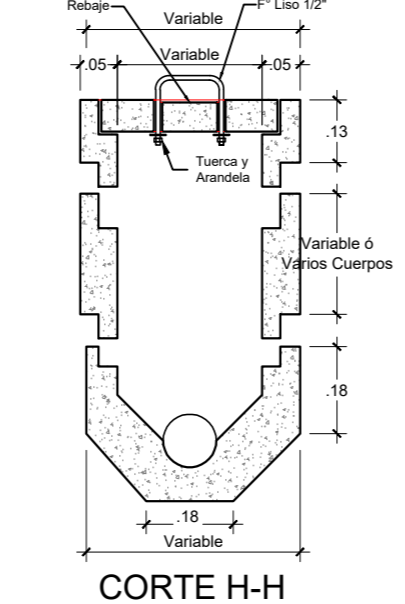
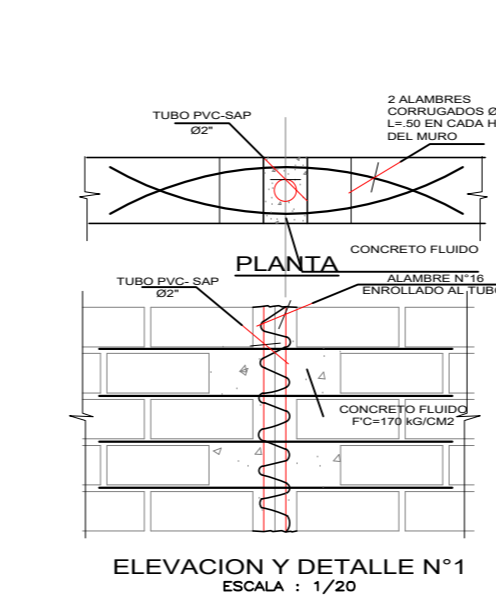
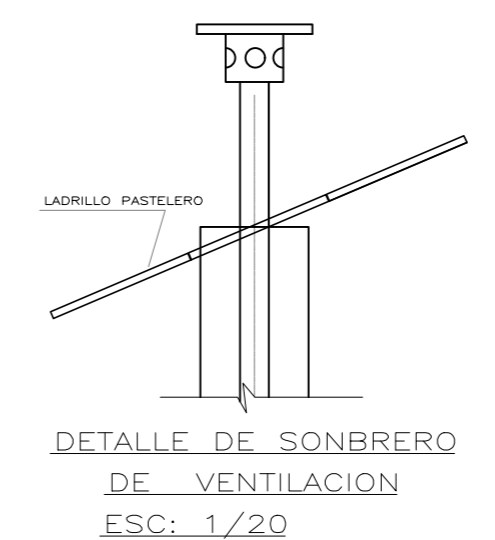
CORTE G-G
PREFABRICADA PARA REGISTRO DE DESAGUE
ESC. 1 / 50

ELEVACION Y DETALLE N°1
ESCALA : 1/20

DETALLE DE SONBRERO DE VENTILACION
ESC. 1/20
